DOKUMEN EVALUASI LINGKUNGAN HIDUP (DELH)

REHABILITASI DAN REKONSTRUKSI GEDUNG KEJAKSAAN TINGGI SULAWESI TENGAH

**KELURAHAN BESUSU TENGAH, KECAMATAN PALU TIMUR
KOTA PALU, PROVINSI SULAWESI TENGAH**

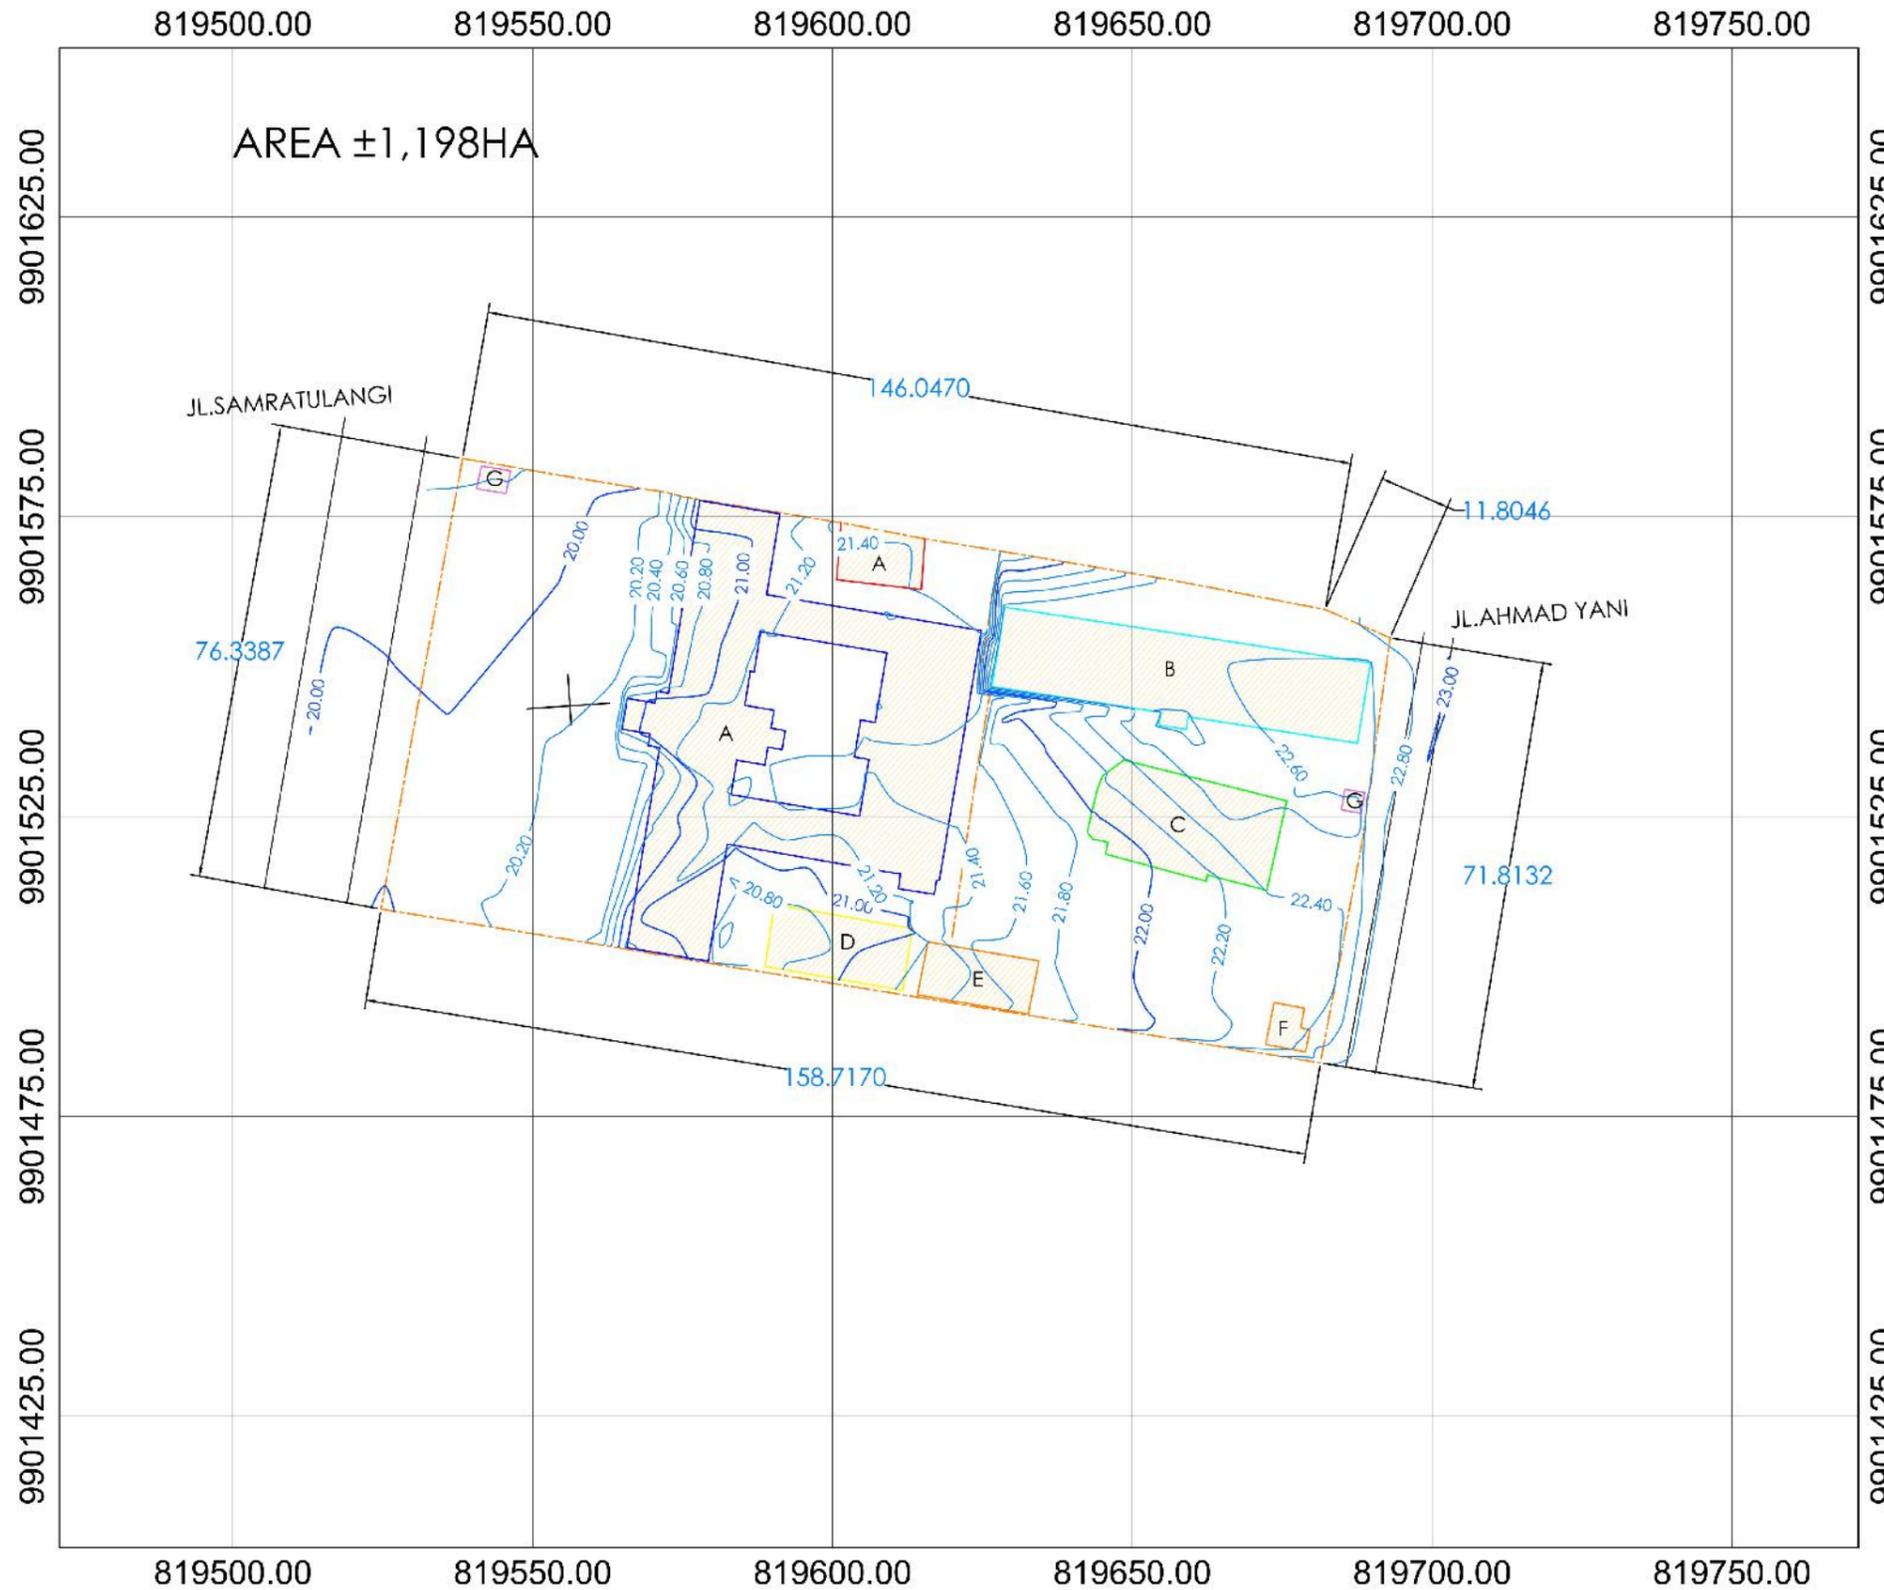
Denah **SITE PLAN EKSISTING GEDUNG KEJATI**
 GAMBAR
 SKALA 1 : 1000

Denah Eksisting Gedung Kantor Kejaksaan Tinggi Provinsi Sulawesi Tengah

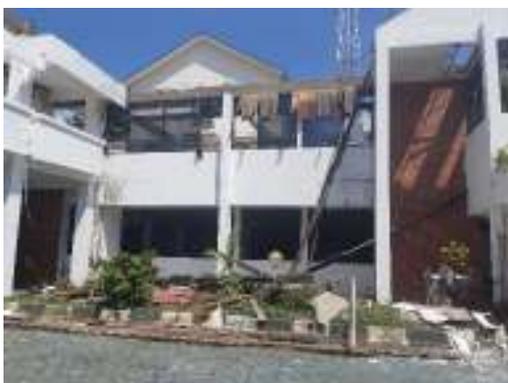
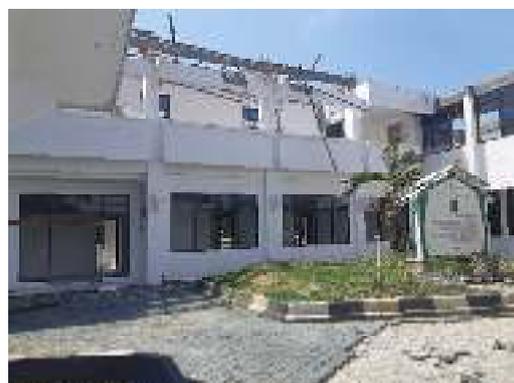
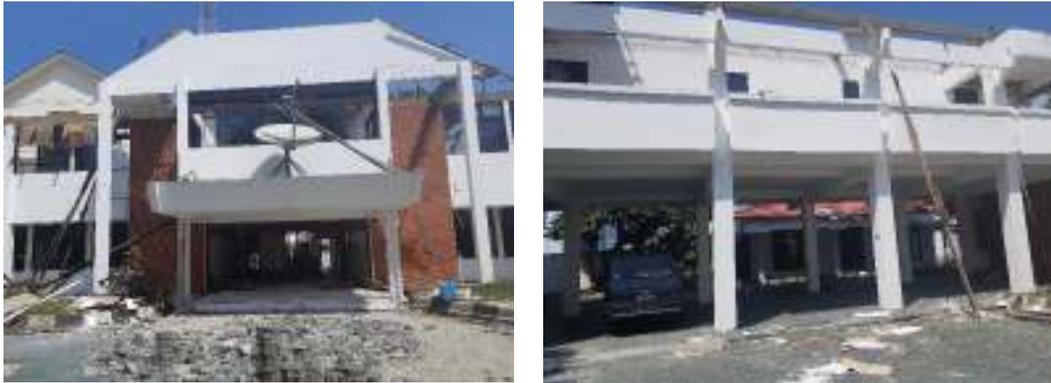
Gambar 2.23. Kegiatan Pembongkaran Bangunan

- a. Merencanakan langkah-langkah pengamanan K3 untuk semua pekerja yang berada di tempat kerja sebelum memulai kegiatan pembongkaran bangunan.
- b. Melakukan engineering survey, antara lain mencakup melihat kondisi struktur yang akan di bongkar termasuk peninjauan atas kekuatan bangunan, bagian yang tidak stabil dari bangunan dan kemungkinan collapse, merencanakan metode, peralatan dan tenaga yang akan dipergunakan untuk pembongkaran serta untuk pengamanan kepentingan publik, memperhitungkan potensial hazard seperti terkubur, celaka dll, menetapkan perangkat K3 kedalam setiap tahap kegiatan, antara lain : jaring pengaman, rambu/tanda peringatan, alat pelindung diri dll serta jika bangunan yang akan dibongkar sudah rusak karena kebakaran, banjir, huru-hara atau sebab lainnya, maka perlu direncanakan suatu sistem pengamanan seperti : *bracing*, *shoring* dll untuk melindungi pekerja dari kemungkinan robohnya bangunan.

- k. Pembongkaran dinding dan pasangan batu bata harus dilakukan lapis demi lapis dan bertahap.
- l. Mengarsipkan semua catatan yang terkait dengan proses pembongkaran bangunan termasuk foto dokumentasi, sehingga apabila di kemudian hari terjadi hal-hal yang tidak diinginkan kita punya arsip saat pembongkaran.

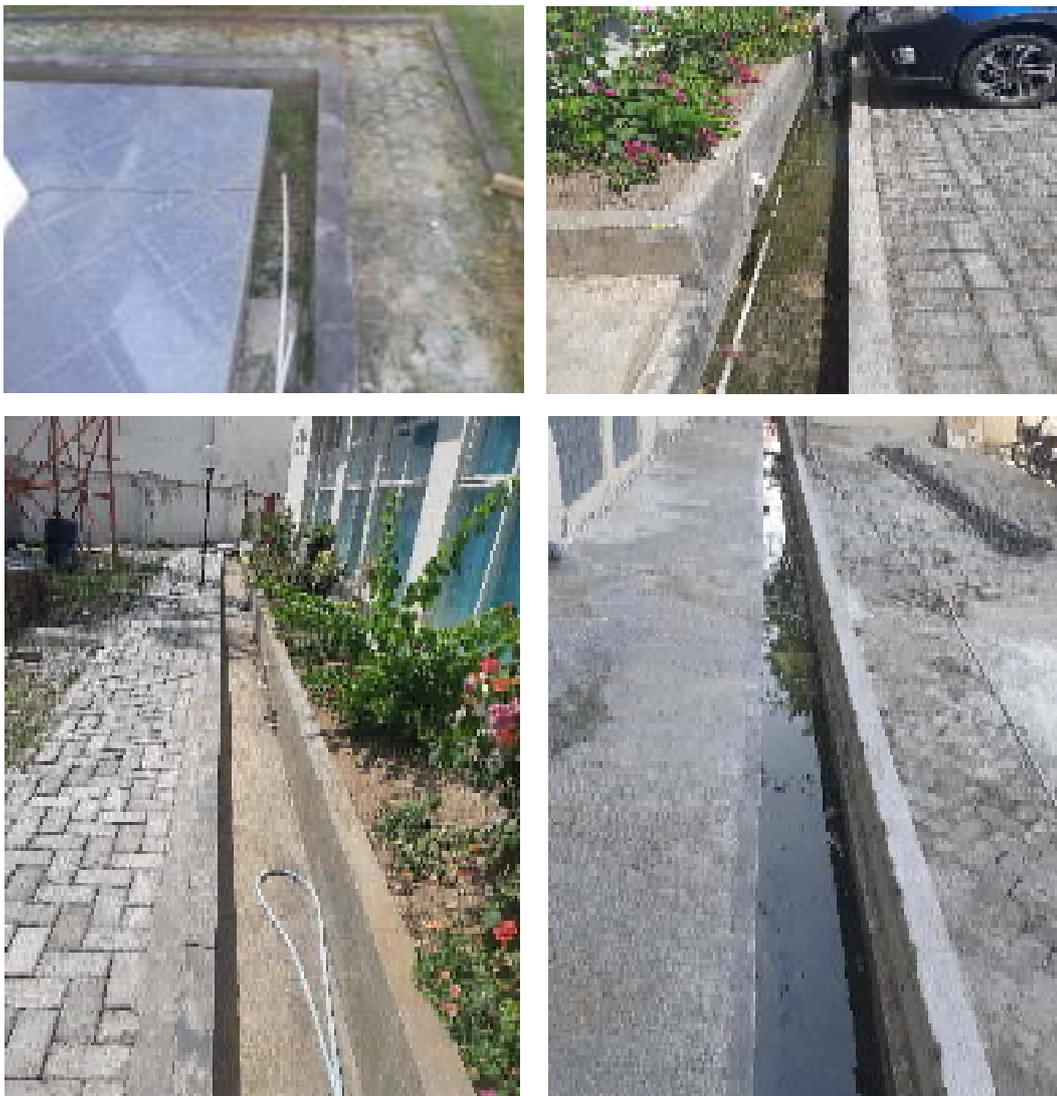
Gambar 2.25. Kondisi sarana pengelolaan air larian Gedung Kejaksaan Tinggi Provinsi Sulawesi Tengah

saluran keluar. Sedangkan saluran drainase sekunder dan tertier dalam tapak proyek ataupun keterkaitan dengan drainase yang mengelilingi tapak proyek gedung dengan konstruksi saluran terbuka dan tertutup sesuai dengan fungsi dan kondisi desain tapak bangunan dan estetika. Kelengkapan sistem drainase di dalam kawasan terdiri dari saluran drainase terbuka (untuk air hujan) dan saluran drainase tertutup (untuk air limbah domestik), box culvert, bar screen, control box penampung grit dan lumpur, gorong-gorong dan lainnya. Ilustrasi kondisi eksisting pengelolaan air larian Gedung Kejaksaan Tinggi Provinsi Sulawesi Tengah disajikan pada **Gambar** berikut ini.

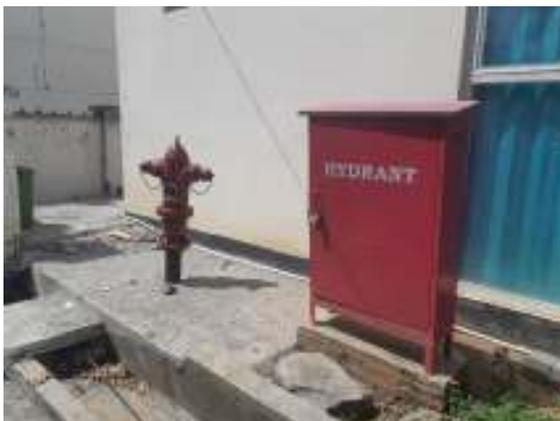
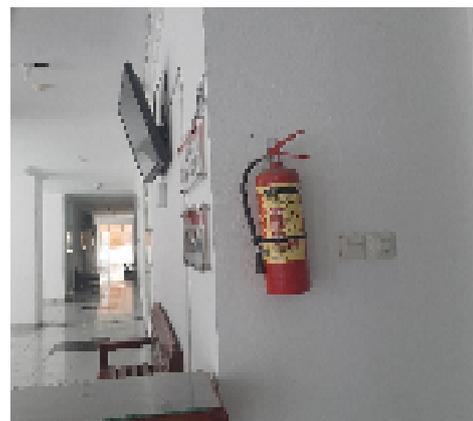
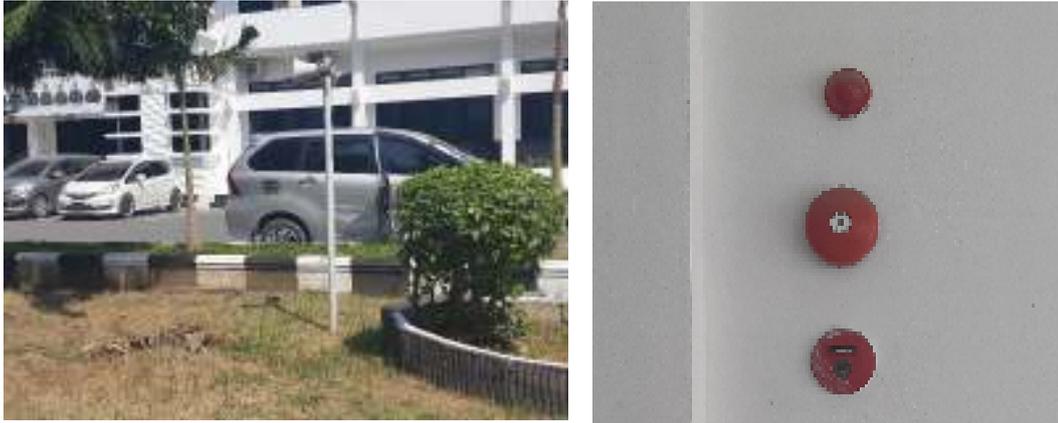
Gambar 2.30. Sistem penanganan keadaan darurat Gedung Kejaksaan Tinggi Provinsi Sulawesi Tengah

Setiap kebakaran dapat menimbulkan berbagai macam kerugian, seperti kerusakan. Sistem proteksi kebakaran yang akan diterapkan di Gedung Kejaksaan Tinggi Provinsi Sulawesi Tengah terdiri dari pilar hydrant yang ditapping langsung dari pipa induk distribusi air bersih. Guna keperluan perlindungan lokal bagi bangunan/ruangan-ruangan yang berada di dalam Gedung Kejaksaan Tinggi Provinsi Sulawesi Tengah sesuai dengan peraturan Menteri Pekerjaan Umum Republik Indonesia maka masing-masing bangunan mempunyai sistem proteksi kebakaran sesuai dengan jenis bangunannya. Guna menunjang kegiatan Gedung Kejaksaan Tinggi Provinsi Sulawesi Tengah yang berkaitan dengan pencegahan dan penanggulangan kebakaran telah disiapkan sprinkle di dalam bangunan untuk memadamkan api saat terjadi kebakaran. Selain itu juga telah disediakan Pemadam Api Ringan (APAR) di beberapa sudut ruangan untuk memadamkan kebakaran di area yang sulit dijangkau oleh sprinkle. Sistem pemadaman kebakaran luar ruang menggunakan sistem hydrant yang terutama di pasang di area parkir. Sistem ini akan memanfaatkan air dari Ground Water Tank. Sedangkan sistem pemadam kebakaran di dalam ruangan akan menggunakan sistem sprinkler otomatis. Selain itu, pada masing-masing ruangan yang rawan kebakaran diwajibkan menyediakan racun api.

Kegiatan Gedung Kejaksaan Tinggi Provinsi Sulawesi Tengah juga bekerja sama dengan Damkar (Pemadam Kebakaran) Kota Palu jika terdapat kebakaran yang tidak bias diatasi. Selain itu di kawasan gedung/area gedung juga telah disediakan area/jalur evaluasi jika terjadi kebakaran. Kondisi eksisting sistem penanganan keadaan darurat Gedung Kejaksaan Tinggi Provinsi Sulawesi Tengah disajikan pada **Gambar** berikut ini.

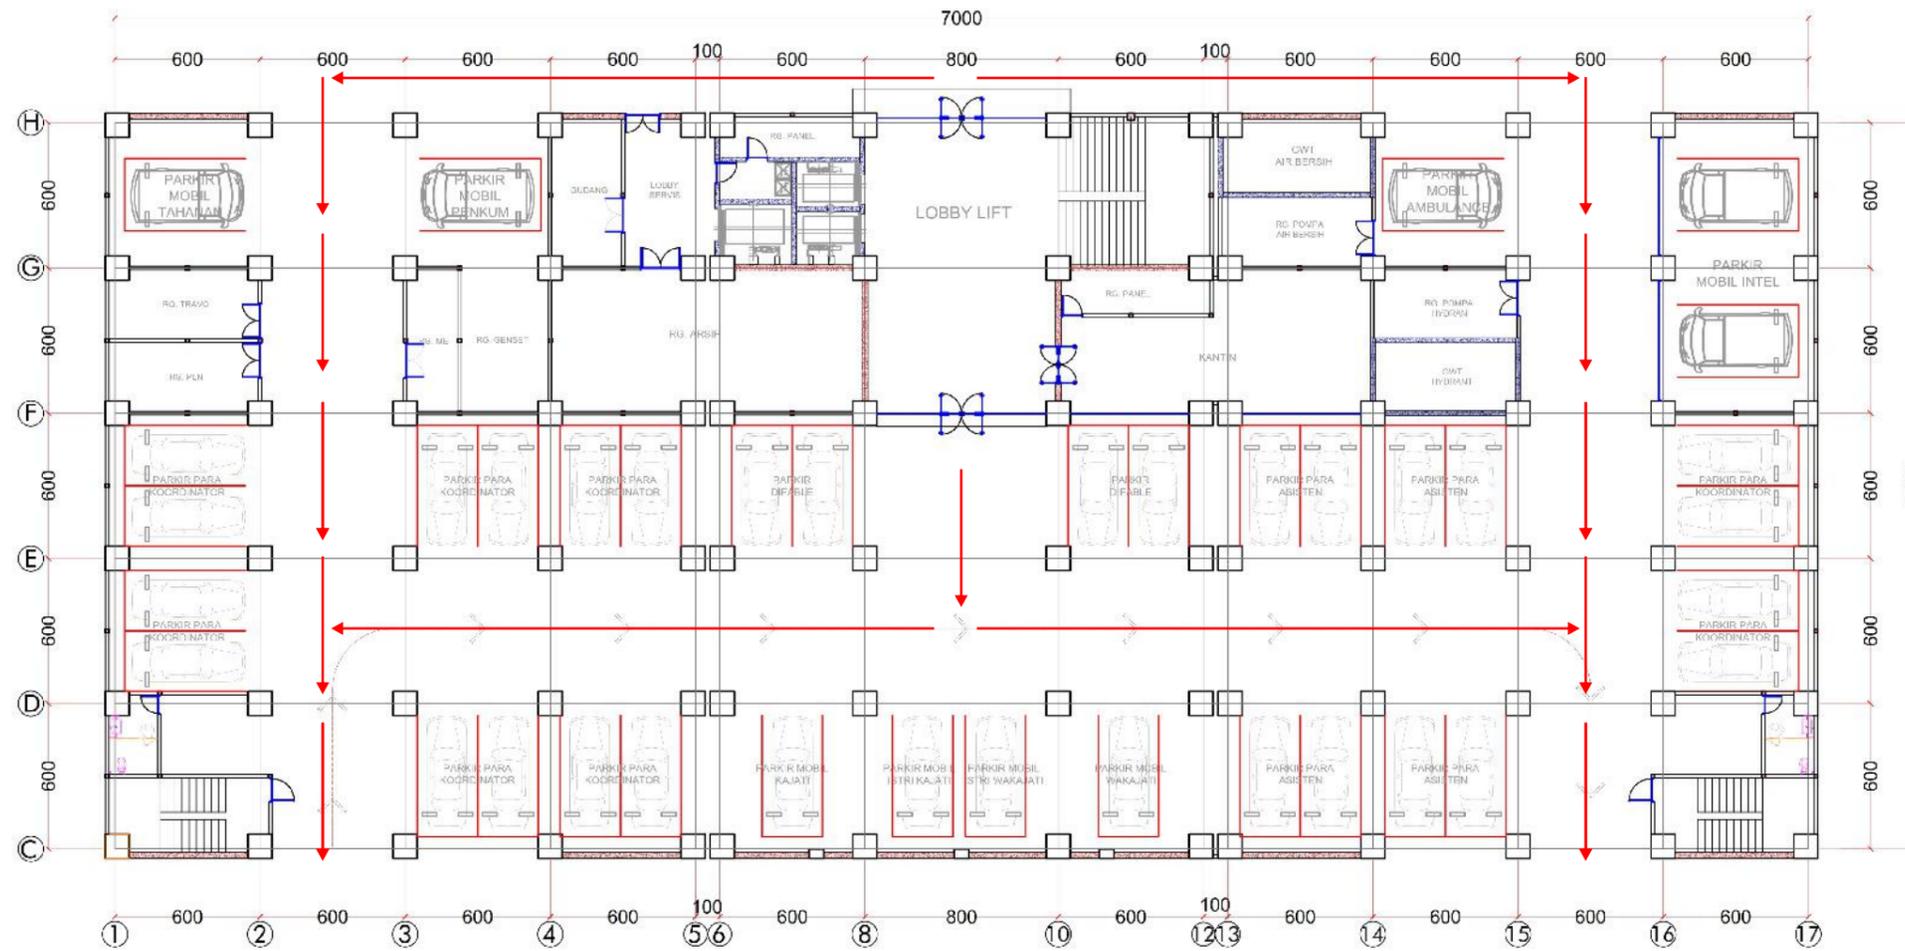
Denah Rencana **GEDUNG KEJATI (BASEMENT/LT 1)**
GAMBAR
SKALA 1 : 250

→ Jalur Evakuasi

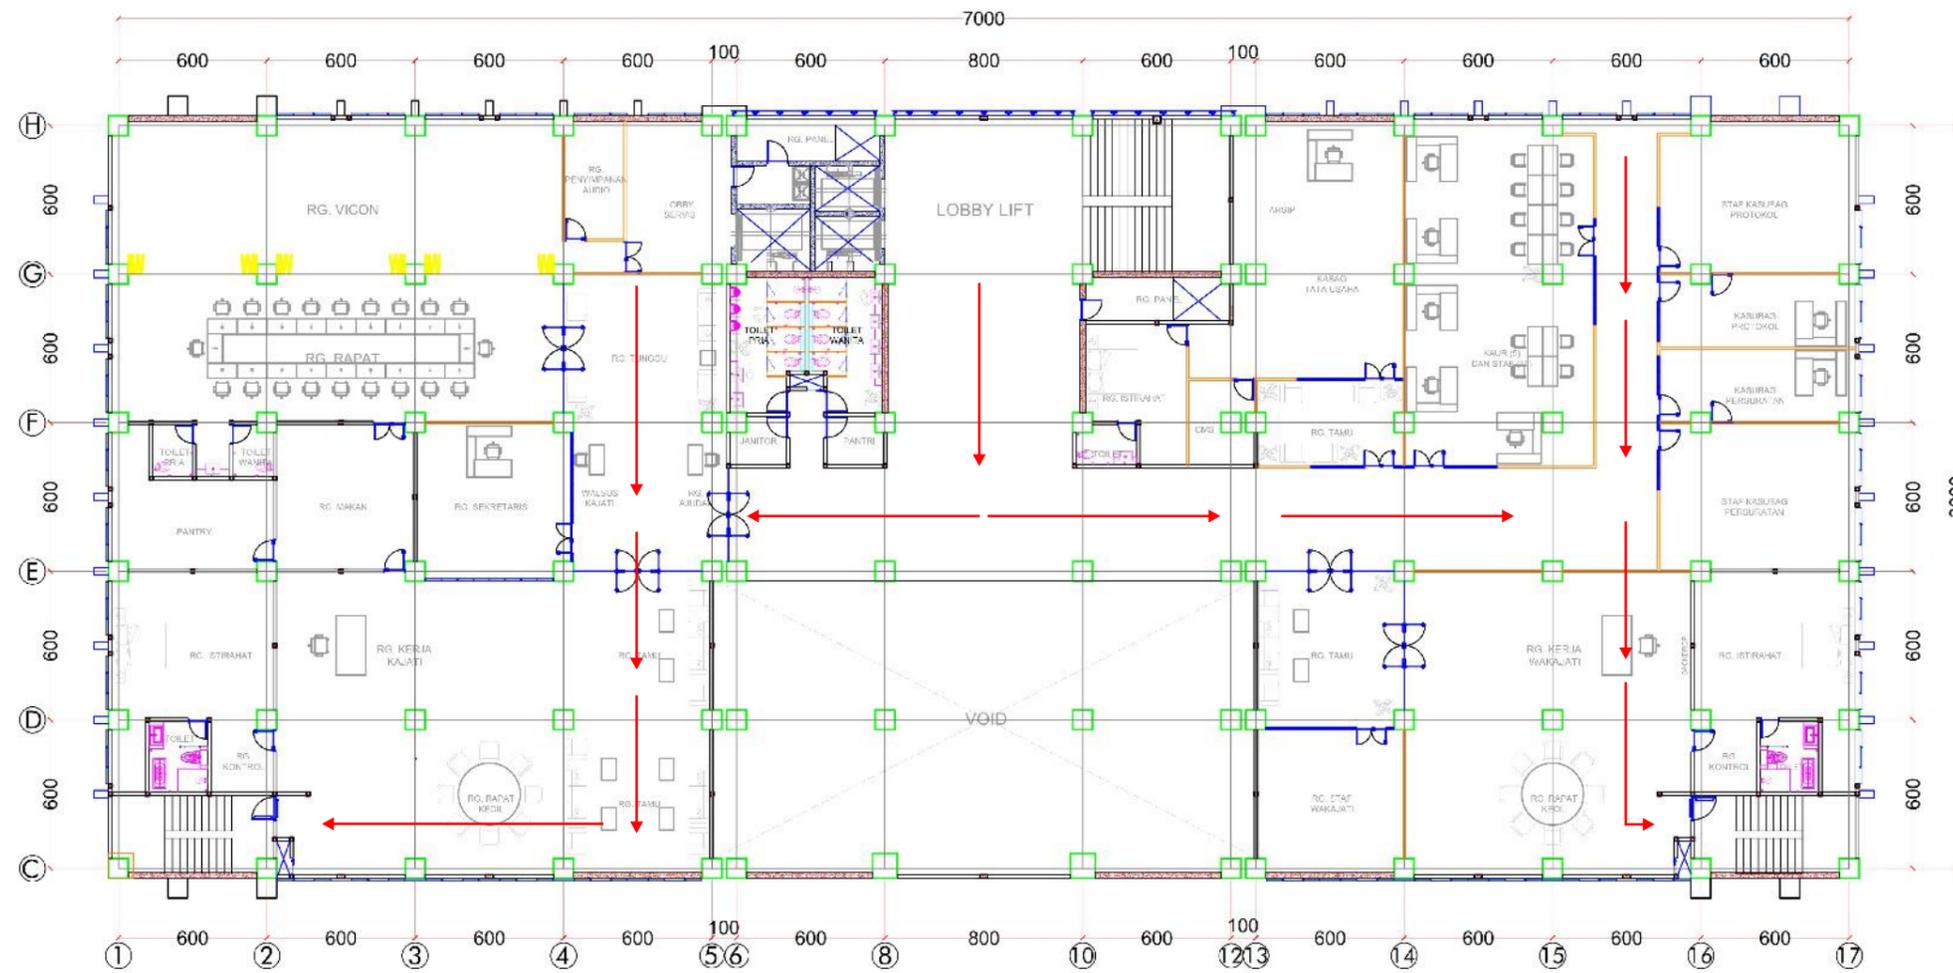
Denah Rencana **GEDUNG KEJATI (LT. 3)** GAVBAR
SKALA 1 : 250

→ Jalur Evakuasi

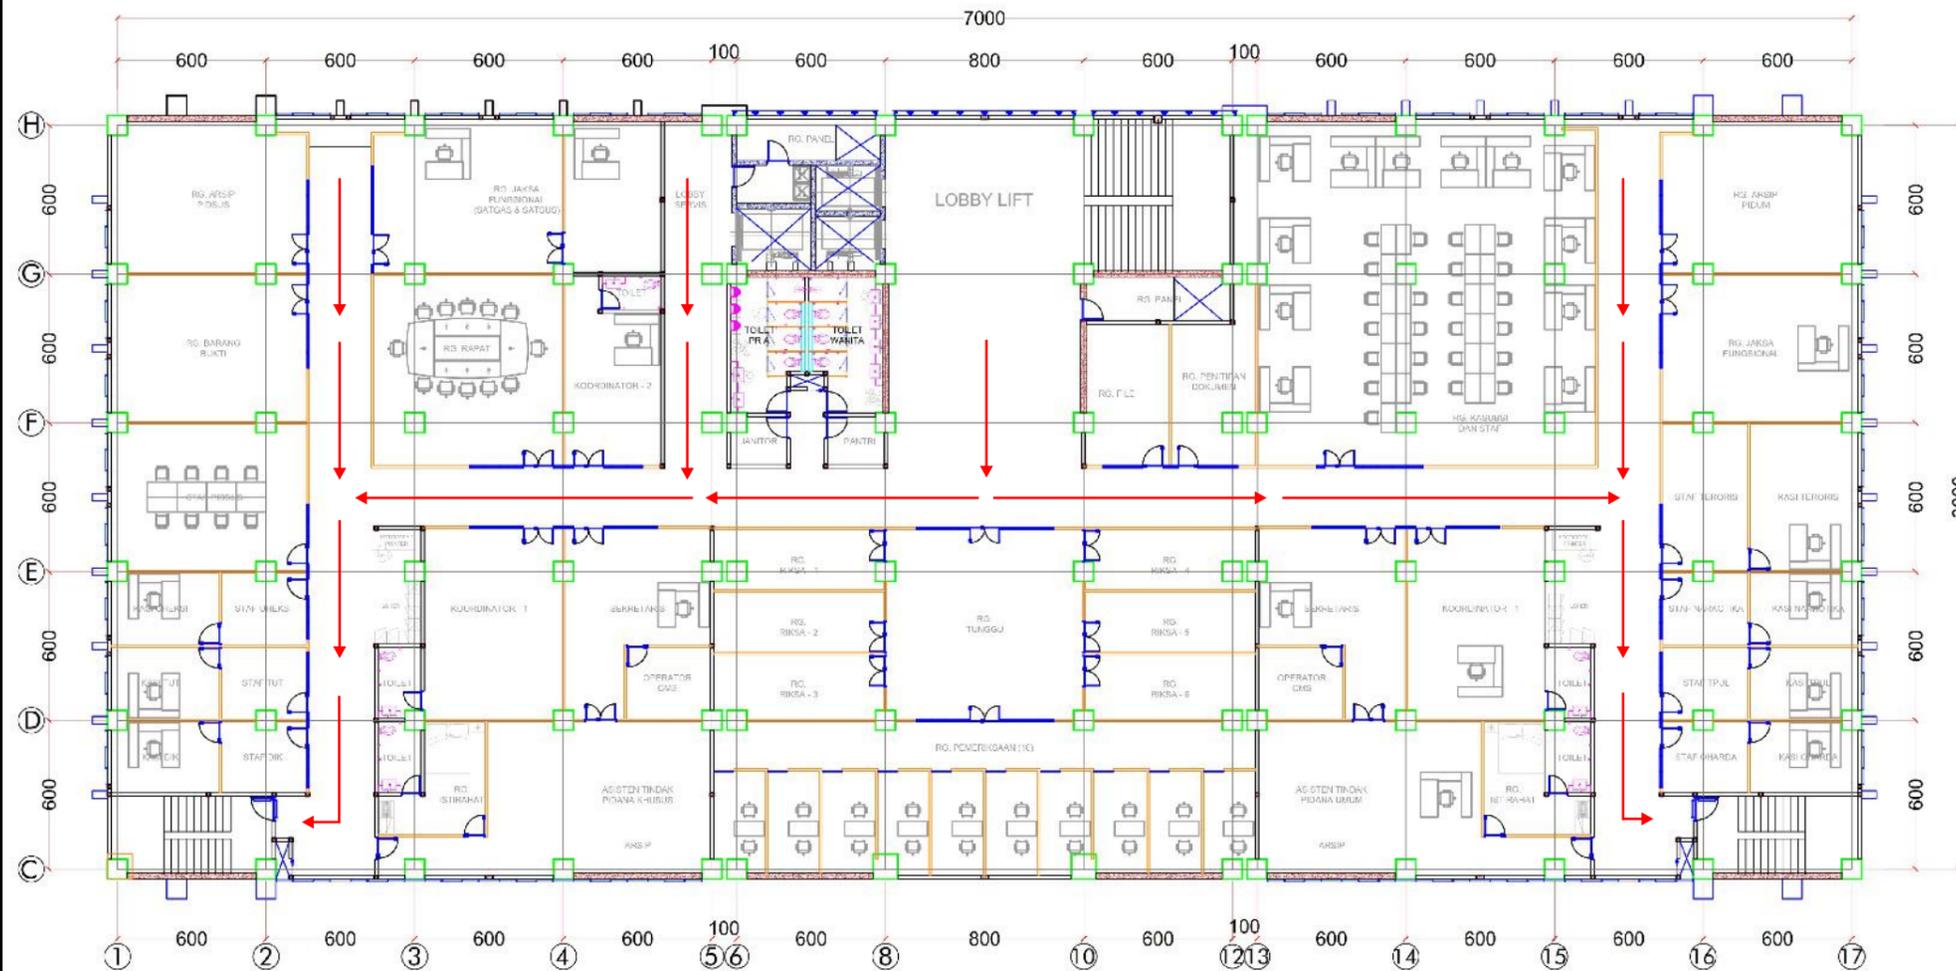
Denah Rencana **GEDUNG KEJATI (LT. 4)**
GAMBAR
SKALA 1 : 250

→ Jalur Evakuasi

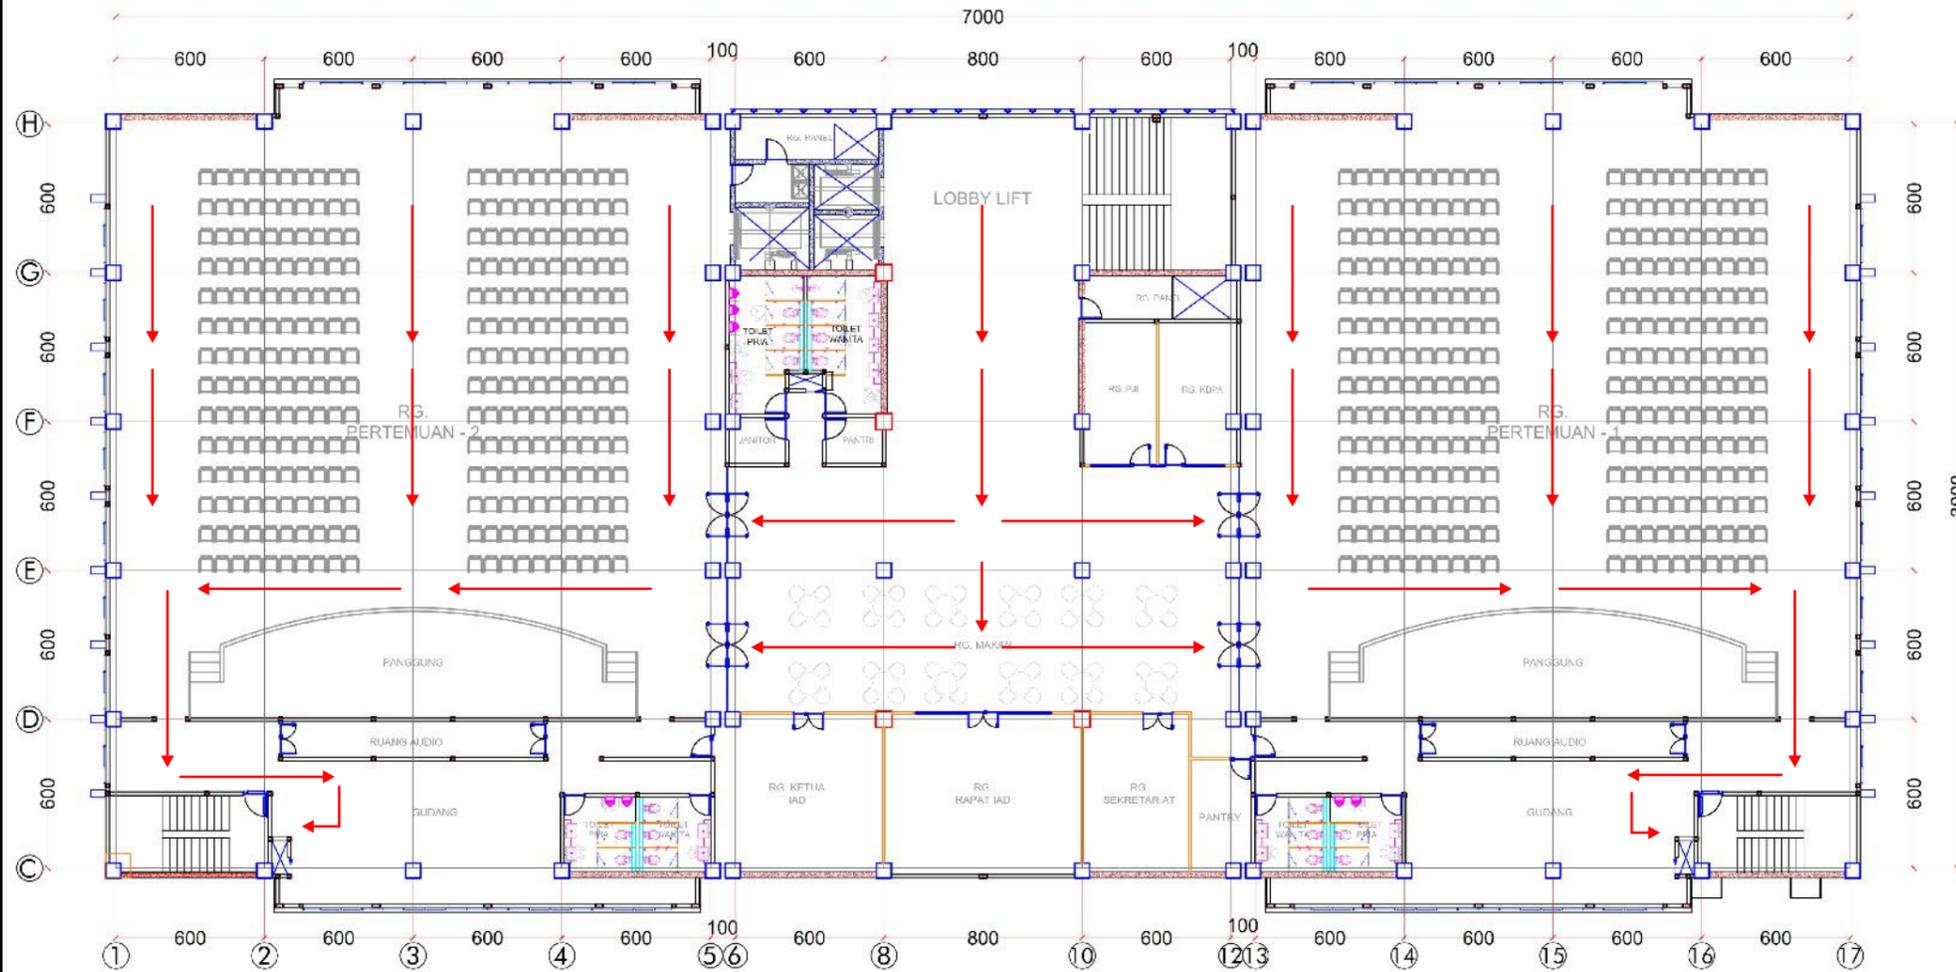
Denah Rencana **GEDUNG KEJATI (LT.6)**
GAMBAR
SKALA 1 : 250

→ Jalur Evakuasi

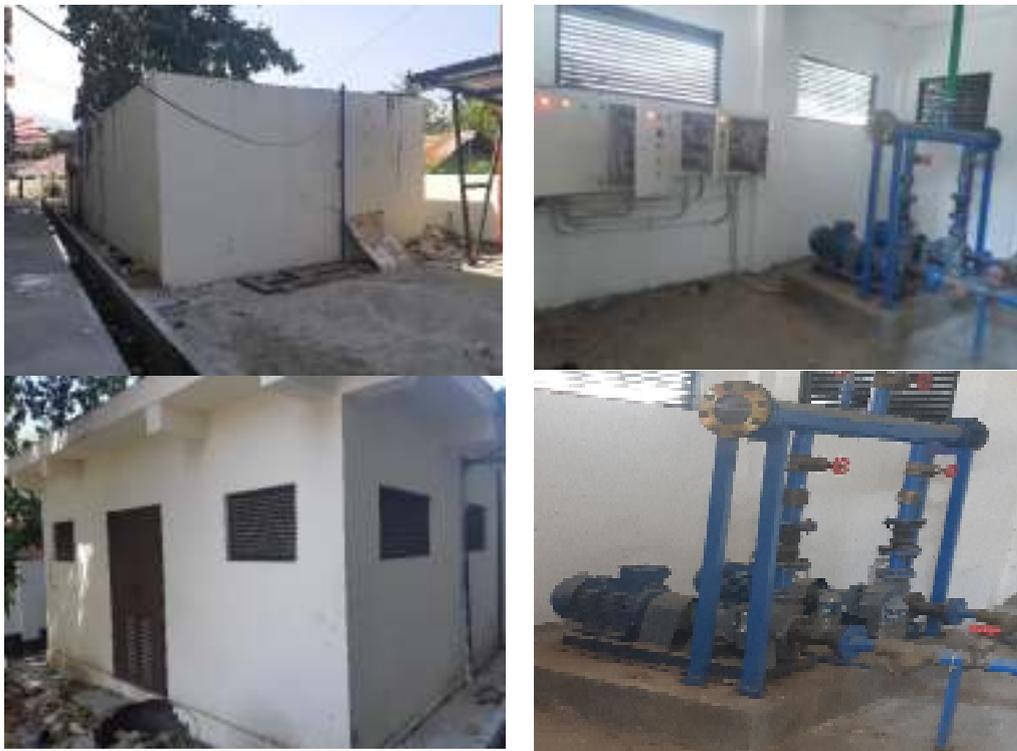
Gambar 2.37. Kondisi sarana penyediaan air bersih gedung Kejaksaan Tinggi Provinsi Sulawesi Tengah

Instalasi air bersih meliputi penyediaan air bersih itu sendiri dan distribusi. Sistem ini menyangkut sumber air bersih, sistem penampungan air (*roof tank*), pompa transfer dan distribusi. Pengadaan sumber air bersih kegiatan Gedung Kejaksaan Tinggi Provinsi Sulawesi Tengah berasal dari pemanfaatan air tanah (sumur boor). Kedalaman yang digunakan adalah 15 m dimana terdapat 3 titik sumur bor. Sistem penyediaan air bersih untuk menggunakan *sistem sentral* dimana air diambil langsung dari sumber untuk kemudian ditampung di dalam bak (*ground tank*) kapasitas 25 m³, untuk kemudian ditransfer ke tangki atas (*roof tank*) kapasitas 1200 liter sebanyak 10 unit dengan menggunakan pompa transfer (*pompa dan hidrofor*) untuk kemudian disuplai menuju lantai di bawahnya secara gravitasi. Kondisi eksisting sarana penyediaan air bersih gedung Kejaksaan Tinggi Provinsi Sulawesi Tengah disajikan pada **Gambar** berikut ini.

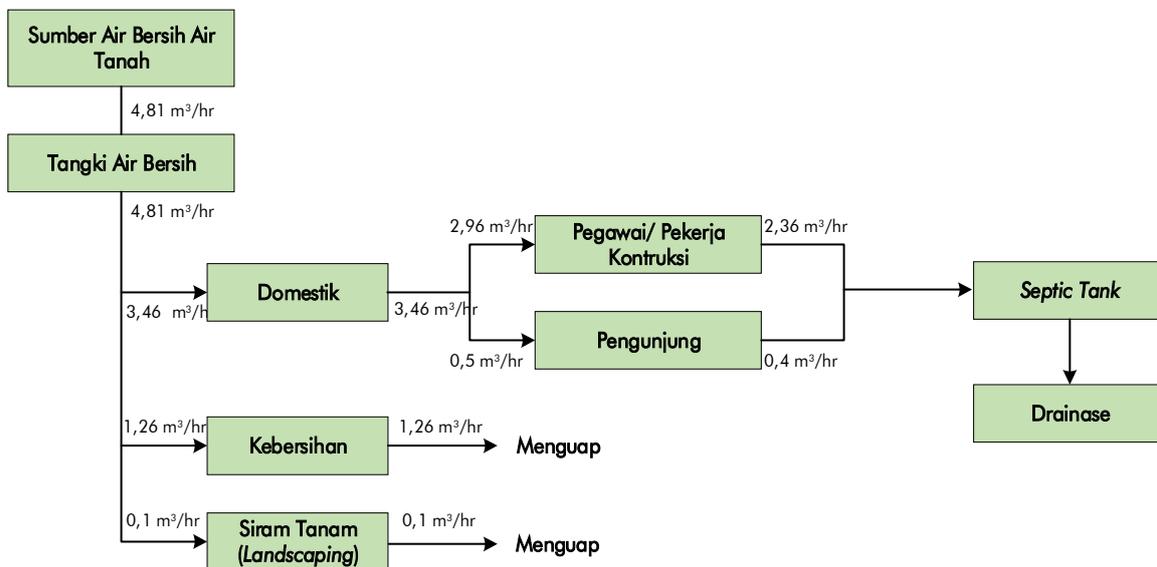
Gambar 2.38. Neraca penggunaan air Gedung Kejaksaan Tinggi Provinsi Sulawesi Tengah

Neraca *penggunaan* air pada tahap operasi gedung Kejaksaan Tinggi Provinsi Sulawesi Tengah selengkapnya disajikan pada **Gambar** berikut ini.

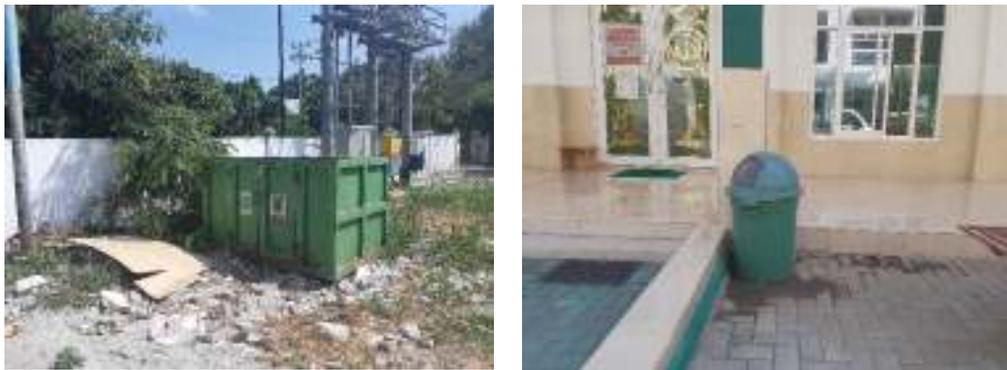
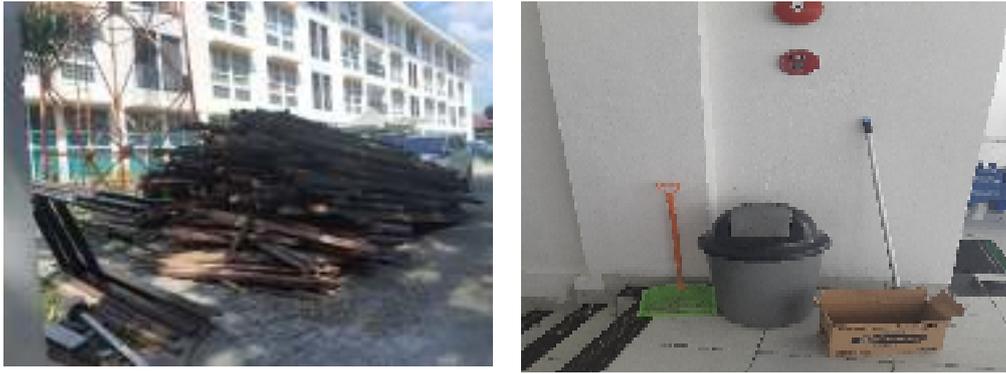
Gambar 2.39. Kondisi eksisting sarana pengelolaan limbah padat (sampah) Gedung Kejaksaan Tinggi Provinsi Sulawesi Tengah

Kondisi eksisting pengelolaan limbah padat (sampah) Gedung Kejaksaan Tinggi Provinsi Sulawesi Tengah disajikan pada **Gambar** berikut ini.

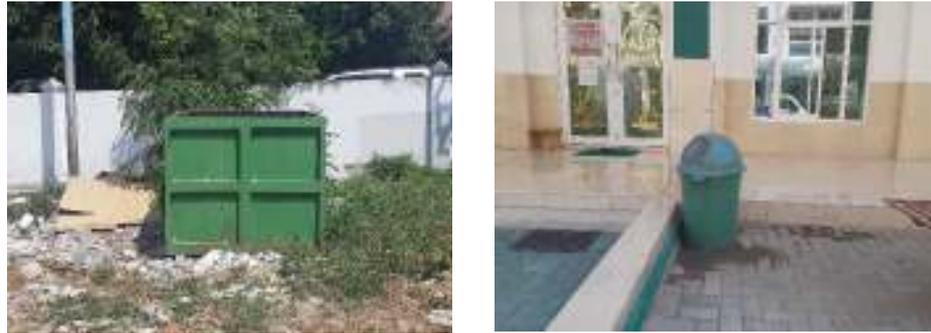
Gambar 3.1 Eksisting Penanganan Limbah Padat Aktifitas Operasional Bangunan Lama

Sampah domestik dari kegiatan belum dikelola dengan baik. Hal ini dilihat dari kapasitas tampungan dengan kapasitas limbah yang dihasilkan. Pengelolaan dengan pengangkutan menu TPA secara rutin dilakukan pembersihan oleh petugas kebersihan tetapi selama jangka waktu menunggu sampah tersebut diangkut banyak sampah yang tececer dikarenakan kapasitas penampungan yang tidak cukup. Selain itu tempat sampah yang disediakan belum dibedakan menjadi *bidegradable* (sisa makanan dan minuman, kertas) dan non *biodegradable* (kaca, plastik, aluminium, besi)..

Untuk kawasan/halaman gedung Kejati sendiri kondisinya telah terkelola dengan pembersihan halaman, ruang terbuka hijau, jalanan dalam kegiatan selain sampah aktivitas kantor dan kantin sehingga estetika lingkungan tetap terpelihara. Berdasarkan evaluasi yang dilakukan dapat dinyatakan bahwa upaya pengelolaan yang telah dilaksanakan belum berjalan efektif. Perlu dilakukan perbaikan terhadap TPS dari sisi kapasitas maupun dari sisi penanganan.

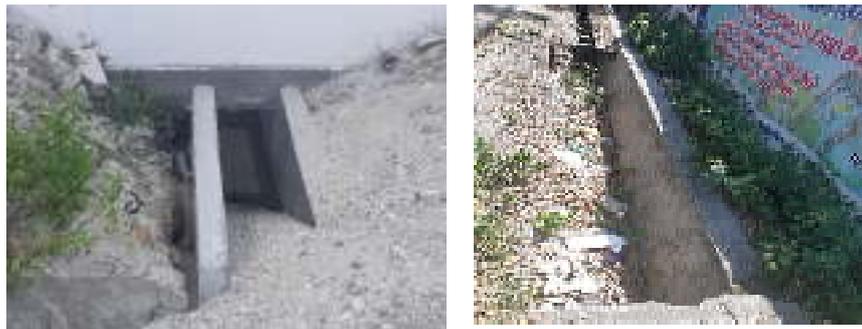
Gambar 3.2 Kondisi drainase sekitar gedung Kejati Sulawesi Tengah

Berdasarkan evaluasi yang dilakukan dapat dinyatakan bahwa upaya pengelolaan yang telah dilaksanakan belum berjalan efektif. Perlu dilakukan pembersihan secara rutin pada drainase kawasan yang menjadi badan air penerima.

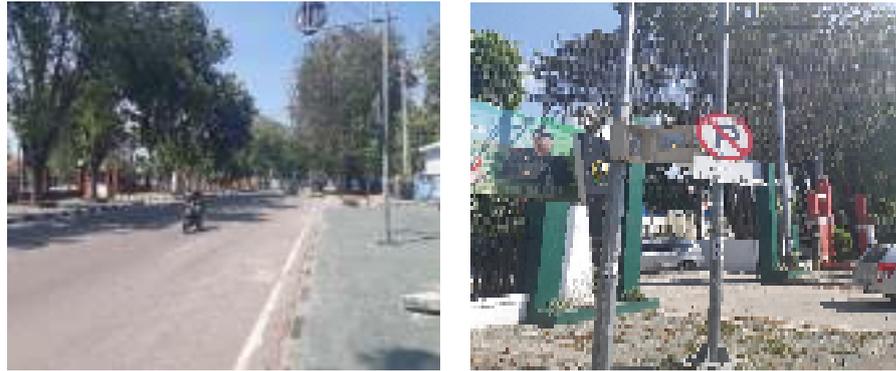
Gambar 3.3 Kondisi Lalu Lintas dan Rambu serta Peringatan yang Dipasang pada Tapak Proyek

Besarnya peningkatan lalu lintas telah dikelola dengan menempatkan petugas pada pintu masuk dan keluar wilayah Kejati Sulteng, memasang rambu larangan parkir disekitar area jalan serta menyediakan lahan perparkiran yang memadai di dalam kawasan. Berdasarkan evaluasi yang dilakukan dapat dinyatakan bahwa upaya pengelolaan yang telah dilaksanakan telah berjalan efektif. Hal ini dilihat dari kondisi lalu lintas dengan ataupun tanpa kegiatan, tidak terjadi perubahan yang significant. Pengelolaan yang telah ada saat ini perlu ditingkatkan, mengingat dampak ini terakumulatif dengan kegiatan lain, serta pertumbuhan jumlah kendaraan yang terus meningkat pada tiap tahunnya.

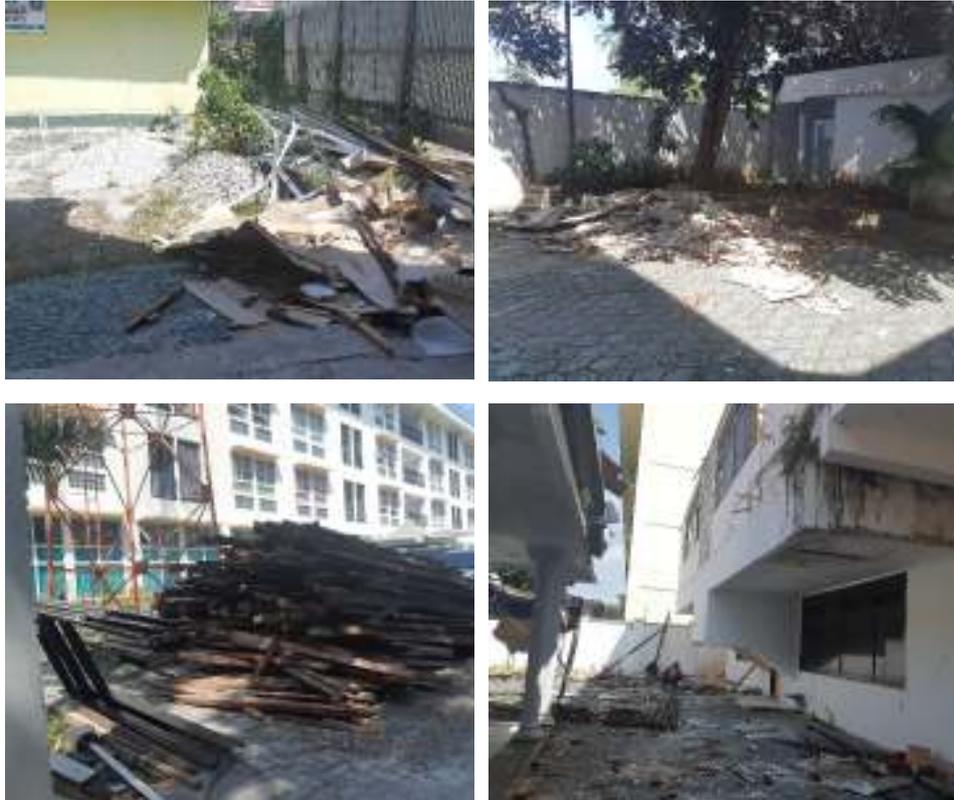
Gambar 3.4 Penanganan Sampah Sisa Pembongkaran Serta Material Kontruksi

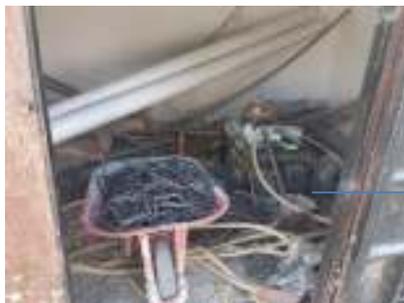
Gudang yang digunakan menyimpan limbah B3

Belum tersedia TPS B3. Di lokasi kegiatan, limbah B3 disimpan pada gudang yang belum memenuhi persyaratan seperti yang diatur dalam Peraturan Menteri Lingkungan Hidup Dan Kehutanan Republik Indonesia Nomor P.12/Menlhk/Setjen/Plb.3/5/2020 Tentang Penyimpanan Limbah Bahan Berbahaya Dan Beracun. Selain itu operasiona TPS belum mengantongi izin penyimpanan sementara limbah B3 sesuai sebagaimana persyaratan terkait Izin perlindungan dan pengelolaan lingkungan hidup (PPLH).
